Sammanställning av utredning

Fastighetsbeteckning: Häggen 7	
Adress: Vegagatan 5 Kalmar	Beställare: BRF Häggen
Ordernr: 19823	Datum: Hösten 2024, vintern 2025
Uppdrag: Utredning av fuktproblematik i byggnadens stomme och grund	
Tekniker/Kontrollant: Gustaf Björkman	
Övrigt: Endast uppdragsgivaren (beställaren) har rätt till detta utlåtande. Villkor för detta uppdrag är enligt ABK 09.

Order 19823 - Detta uppdrag gäller de fuktgenomslag som har uppstått kring Vegagatans trapphus. Fuktpåverkan har uppstått i tegelväggar kring entrén samt i angränsande lägenheter. Problemet uppmärksammades runt augusti 2024.

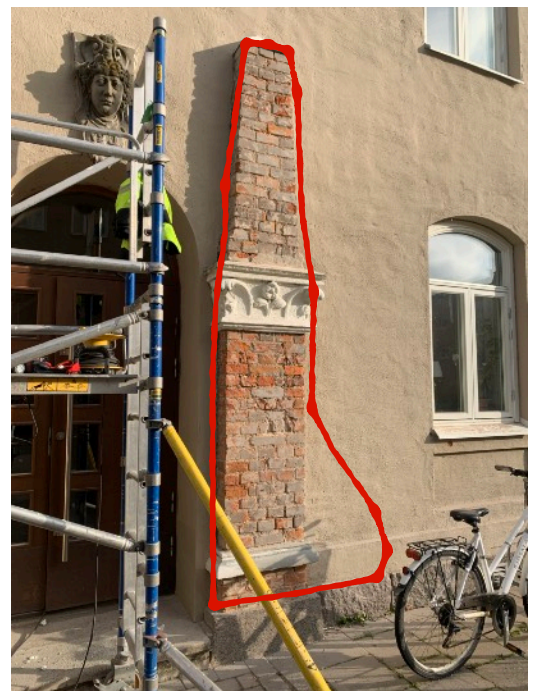
Enligt upplysningar från föreningsmedlemmar har putsfasaden gjorts om i modern tid (ca 15 år sedan). Vidare information gällande utförandet saknas. Vid kontroll av fasaden kunde vi konstatera att det fanns en avvikande fuktbelastning kring entrén till Vegagatan. Förhöjda fuktindikationer uppmättes på pilastrar och anslutande väggar. Det noterades att höga fuktvärden ända upp till pilastrarnas avslutning. Se bifogad bild.

För en vidare bedömning av putsfasadens utförande togs materialprov från både pilastrar och närliggande fasad för att skickas till strukturanalys hos Målarkalk. Provresultaten visade att fasadens yttre skikt är för tät och filmbildande. Fasadfärg och ev. grundfärg är plastbaserade. Utförandet hindrar en naturlig fuktvandring i murverk och puts och kan medföra en ökad fuktpåverkan i bakomliggande stomme.

För att möjliggöra en uttorkning så beslutades att pilastrarna skulle slipas rena från färg och putsbruk. Därefter monterades ett provisoriskt väderskydd kring entrén.

- Gällande lämpliga åtgärder så bör det poängteras att fuktuppsug i äldre murverk kan vara svårt att hantera genom dräneringsåtgärder. I första hand rekommenderas att möjliggöra en naturlig uttorkning genom att frilägga ytor i skadeområdet. Vid återställande av fasadens pilastrar bör man använda kalkprodukter som tillåter konstruktionen att andas. För hjälp med återställning och lämpliga materialval rekommenderas Kalmar Konsult & Byggnadsvård, Rikard Möller.

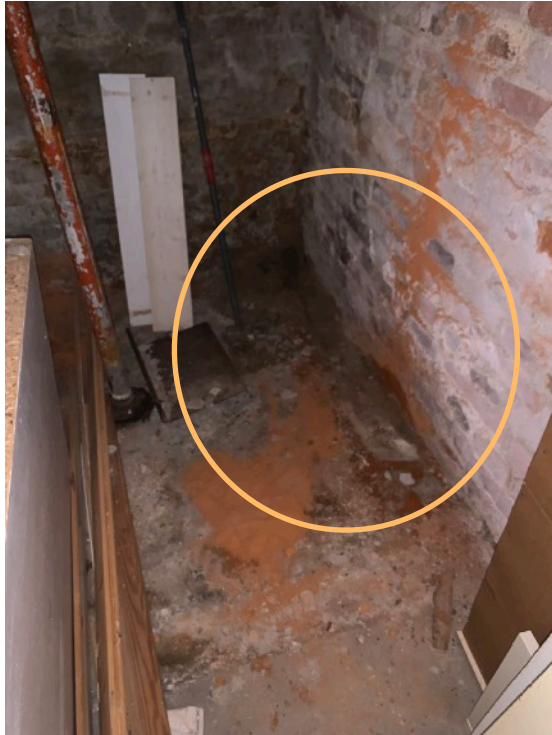
-Vid besiktningen (2025-01-08) konstaterades en hög fuktvandring i källarens grundmurar och innerväggar. På golv intill ytterväggen noterades inträngande fukt, lokalt fanns även rinningsmärken mot golvet som tyder på tidigare fuktinträngning. Besiktningen utfördes under den period på året då grundvattennivåerna vanligen är höga, vilket förklarar att fuktinträngning inte uppmärksammats vid tidigare besök i källaren under hösten.

Markering av fuktinträning golv.
Förråd i källare under Vegagatans trapphus.

- Källarens grundmurar bör friläggas i anslutning till skadeområdet. Täta skikt som puts, färg och cementbruk bör slipas bort för att möjliggöra en naturlig uttorkning. Omfattningen gäller de ytterväggar och innerväggar i källarförråd som ansluter till skadeområdet (dvs under Vegagatans trapphus).

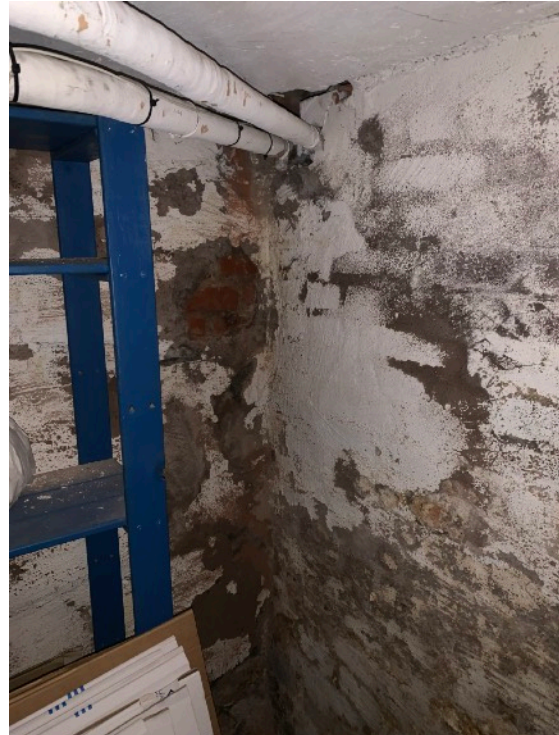
-Vid undersökning kan det konstateras att delar av källarens grundmur innehåller material som har fuktsugande egenskaper. Till exempel så noterades både kalksten och tegel i grundmuren. Dessa material förekommer även under den utvändiga marknivån vilket är olämpligt. Utöver detta så bedöms källarväggens insida har behandlats med täta skikt. Det gäller material som är täta och försvårar naturlig uttorkning. Det gäller t.ex. cementbruk och täta färger.

Bild visar källarvägg och innervägg i förråd under skadeområdet. Väggen är fuktbelastad och innehåller material som medför fuktuppsug (t.ex. tegel).

- Generellt så kan man överväga att källarens väggar behandlas med offerputs. Sådan puts tillåter naturlig fuktvandring men skyddar samtidigt bakomliggande konstruktioner (t.ex. tegel) från att vittra sönder.
